**RAPPORT D'ENQUÊTE SUR UN ACCIDENT MARITIME**  
**M00H0008**

**NAUFRAGE**

**DU BATEAU DE PÊCHE AVATAQ**  
**SUR LA CÔTE OUEST DE LA BAIE D'HUDSON**  
**LE 25 AOÛT 2000**

Rapport numéro M00H0008

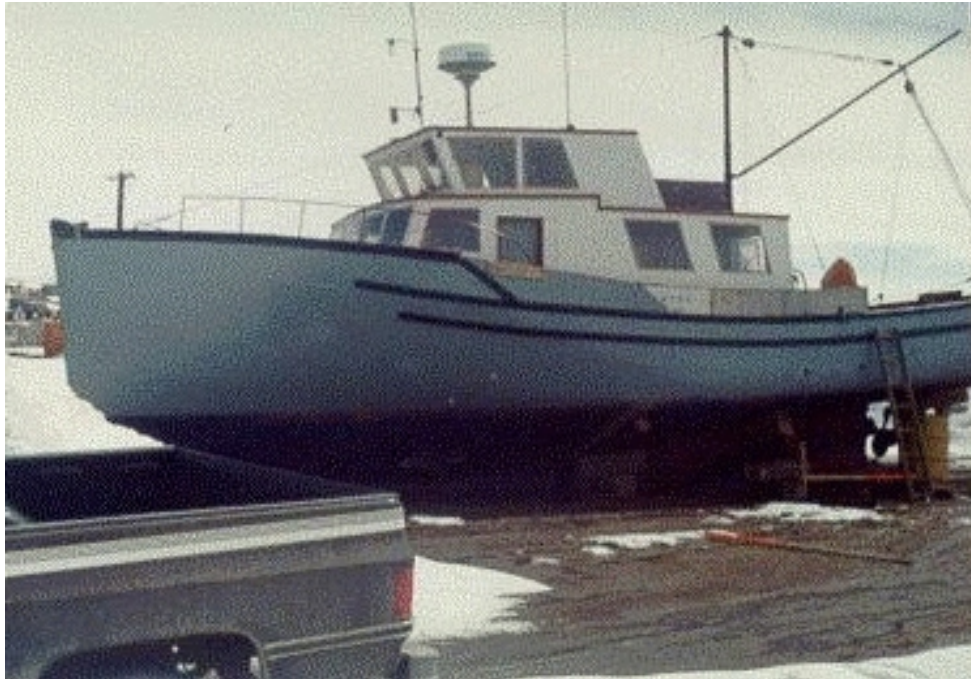
L'*Avataq* était un petit bateau de pêche à construction ouverte dont les emménagements et la timonerie étaient à l'avant (Figure 1). Deux écoutilles à plat pont, non étanches à l'eau, étaient aménagées dans le pont du coffre à l'arrière. La coque moulée du navire était faite de plastique renforcé de fibre de verre (PRV). Cette coque était renforcée par des cloisons de contreplaqué de 19 mm espacées de 82 cm. On avait retiré certaines de ces cloisons pour pouvoir entreposer des marchandises sous le pont. Les barrots de pont étaient faits de poutres d'épinette de 10 cm de côté, et ils étaient recouverts de panneaux de contreplaqué de 2,5 cm d'épaisseur. De chaque côté du pont arrière, il y avait deux dalots filetés de 7,6 cm qui permettaient à l'eau de s'écouler. Une chaloupe en aluminium était arrimée sur le pont avant.

Figure 1 - L'Avataq circa 1990
